Assistência técnica junto ao cliente. Um caminho para encontrar soluções

ASSISTÊNCIA TÉCNICA JUNTO AO CLIENTE UM CAMINHO PARA ENCONTRAR SOLUÇÕES

Engº Químico : João Alvares Gomes

Pisa Papel de Imprensa S. A. - São Paulo - Brasil

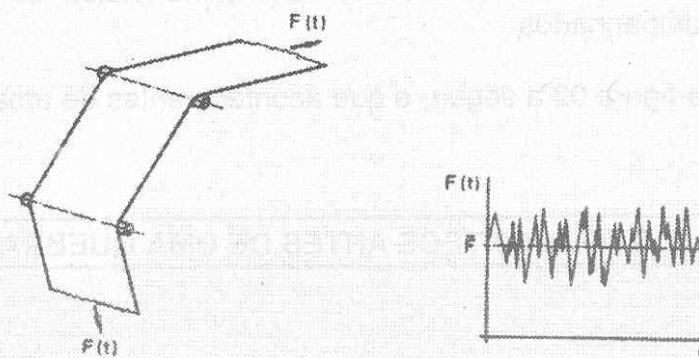
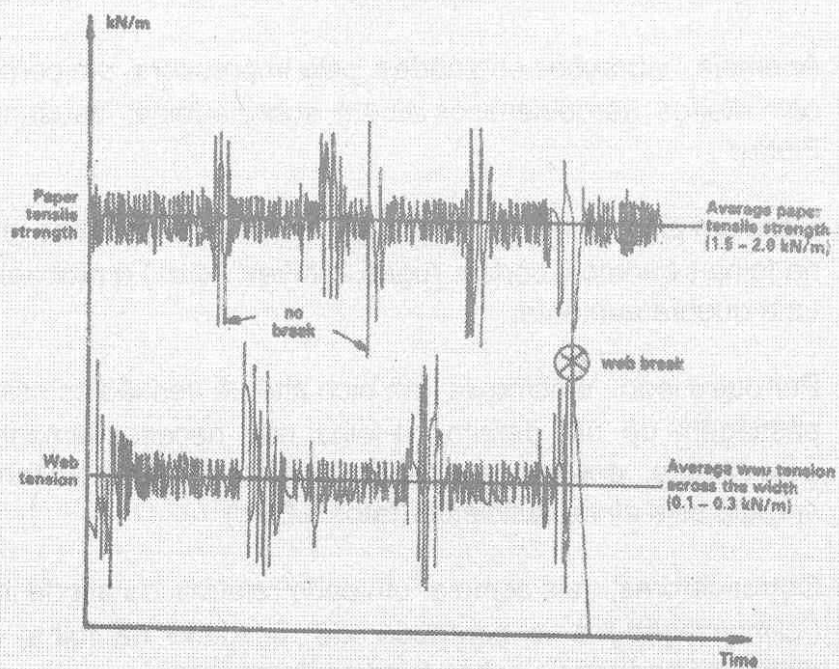
Fig. - 03 CONDIÇÕES DE QUEBRA DA FOLHA DE PAPEL NA IMPRESSORA

A figura 03, na página seguinte, ilustra bem as forças exigidas pelas impressoras versus a do papel. Como pode se verificar, trabalhamos ainda dentro uma grande margem de segurança.

A - Representação esquemática de um segmento de folha e a variação da tensão (stress) com o tempo.

B - Representação esquemática das variações de resistência a tração da folha e das variações da tensão em uma das seções da impressora com o tempo.

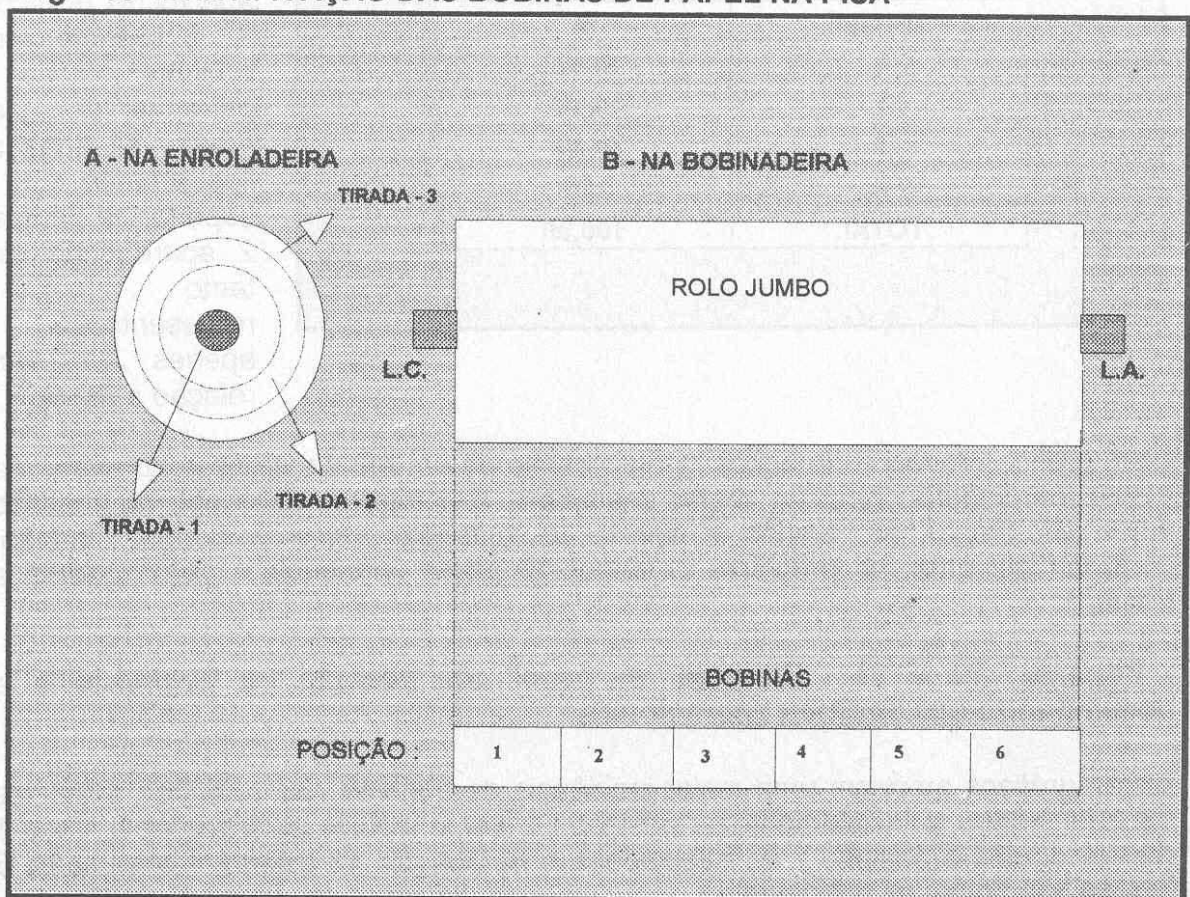
Fig. - 08 IDENTIFICAÇÃO DAS BOBINAS DE PAPEL NA PISA

a. **Na enroladeira** - mostrando a localização das 3 tiradas no rolo jumbo (projeto da MP para até 5 tiradas de bobinas de diâmetro 1000 mm).

b. **Na bobinadeira** - mostrando a seqüência de 6 bobinas, sendo produzidas na bobinadeira, do lado de comando para o lado de acionamento (projeto da MP para produzir até 10 bobinas).

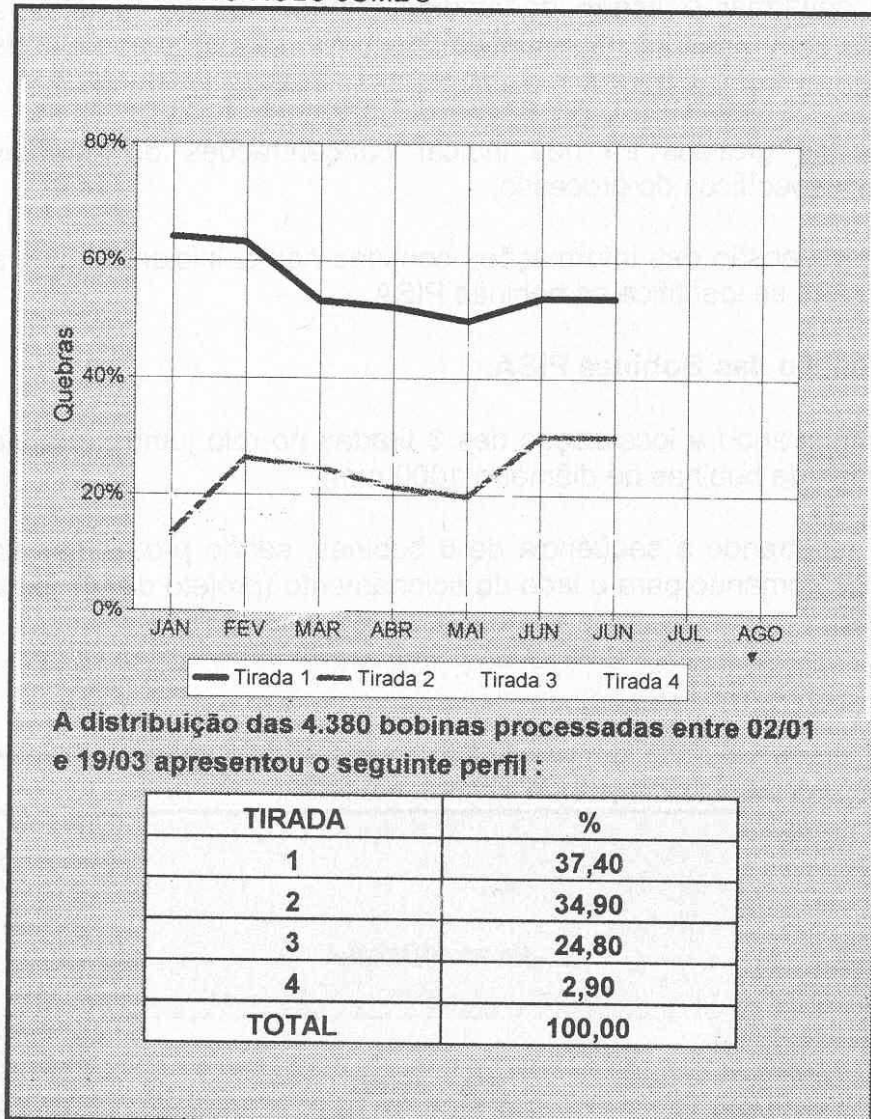
Fig. - 09 QUEBRAS DO PAPEL PISA NO OESP - ANO 1992 POR TIRADA NO ROLO JUMBO

O gráfico mostra um índice de quebras entre 50 e 60% na tirada 1 quando deveria estar com aprox. 30%, demonstrando, assim, estar localizada na tirada 1 uma das causas de quebras do papel.

A hipótese desse índice ter ocorrido em função da maior utilização de bobinas pertencentes a tirada 1, é descartada quando se examina a tabela abaixo do gráfico. A incidência de bobinas pertencentes a tirada 1 foi apenas ligeiramente superior a tirada 2, aparecendo um tanto representativo apenas em relação a tirada 3.

Este gráfico provocou na época, a elaboração de um estudo sobre a operação da nossa enroladeira, onde os testes realizados constataram diferença de pressão entre os braços de fixação e aperto da estanga contra o tambor, ferindo, preferencialmente, as primeiras camadas de papel enroladas e pertencentes a tirada 1.

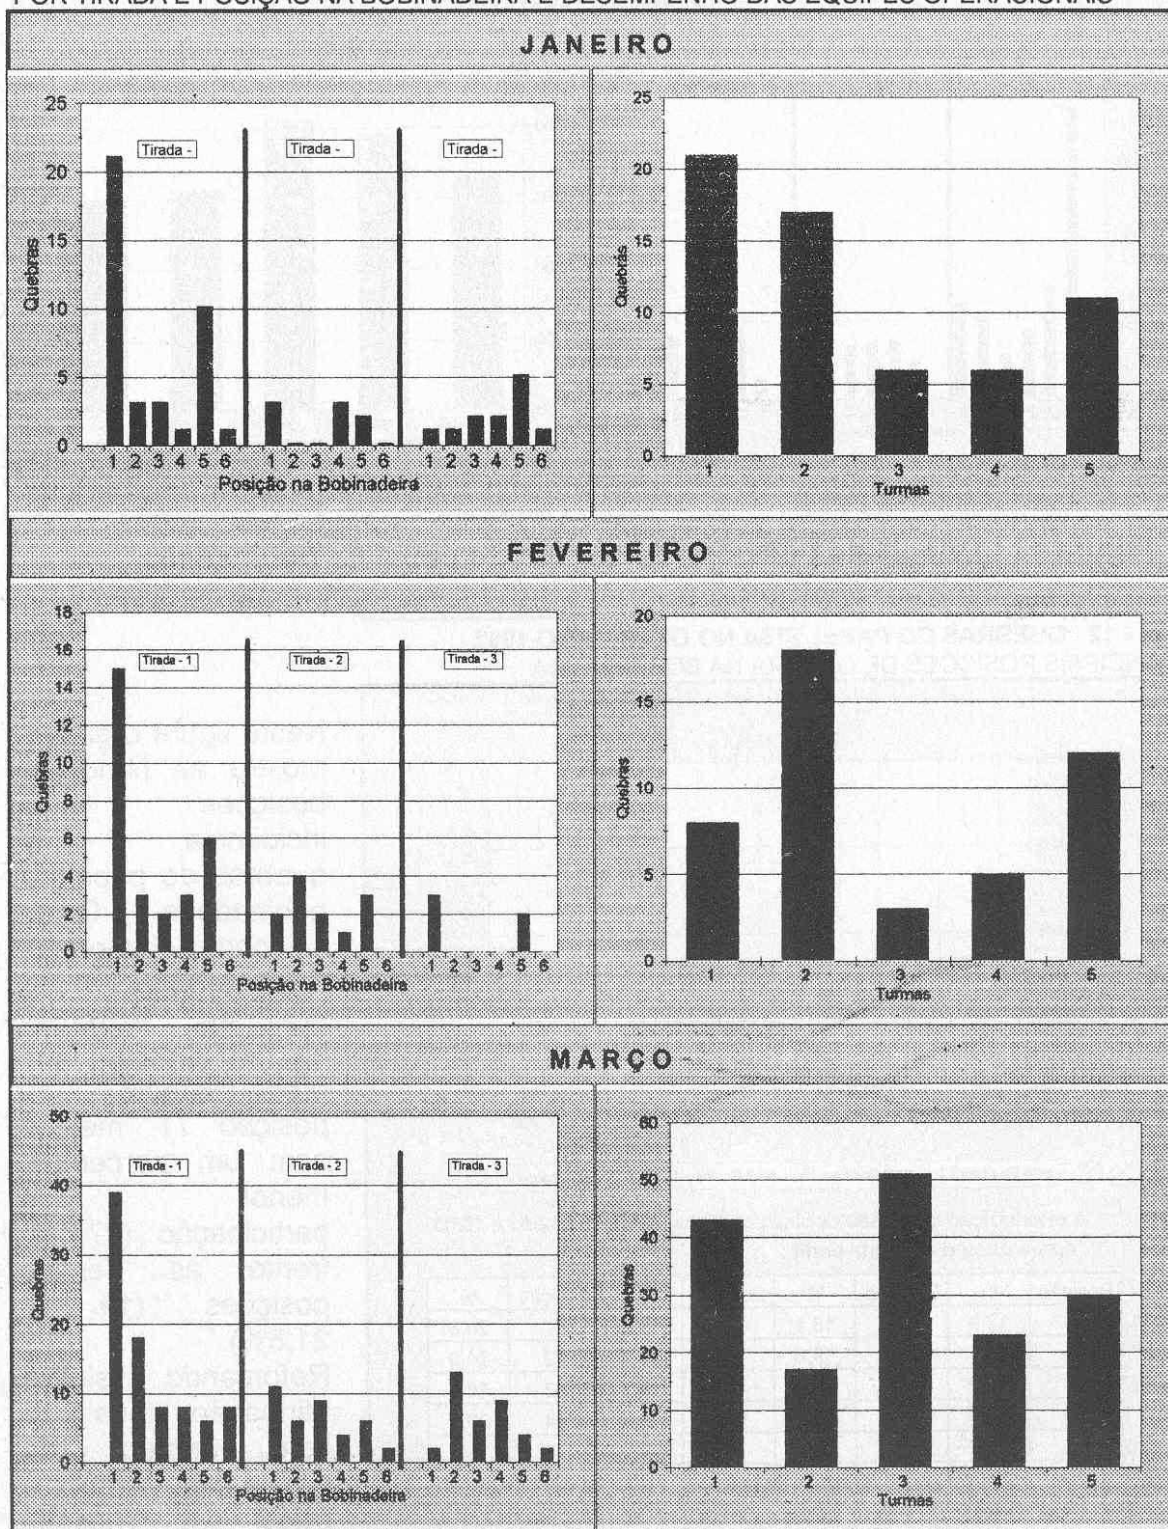
Fig. - 10 QUEBRAS DO PAPEL PISA NO OESP - ANO 1992
 POR TIRADA E POSIÇÃO NA BOBINADEIRA E DESEMPENHO DAS EQUIPES OPERACIONAIS

Estes gráficos mostram uma maior incidência de quebras nas posições extremas da bobinadeira, principalmente na posição 11, isto é, bobina pertencente a tirada 1 do rolo jumbo e posição 1 da bobinadeira e na posição 15 (predominantemente 5 tiradas são feitas na bobinadeira).

Comprovando com isto a existência de problemas com o papel da tirada 1 e de forma localizada nas extremidades do rolo jumbo. Descartando aqui ser o problema oriundo da bobinadeira, em função da análise de distribuição de quebras nas tiradas seguintes 2 e 3.

Nestes mesmos gráficos mostramos o desempenho das equipes de operação da bobinadeira quanto ao número de quebras verificado. Ao longo dos meses estes gráficos nos mostraram a existência de pequena diferença de eficiência entre essas equipes, vide gráfico de jan a jun/92 na figura 11.

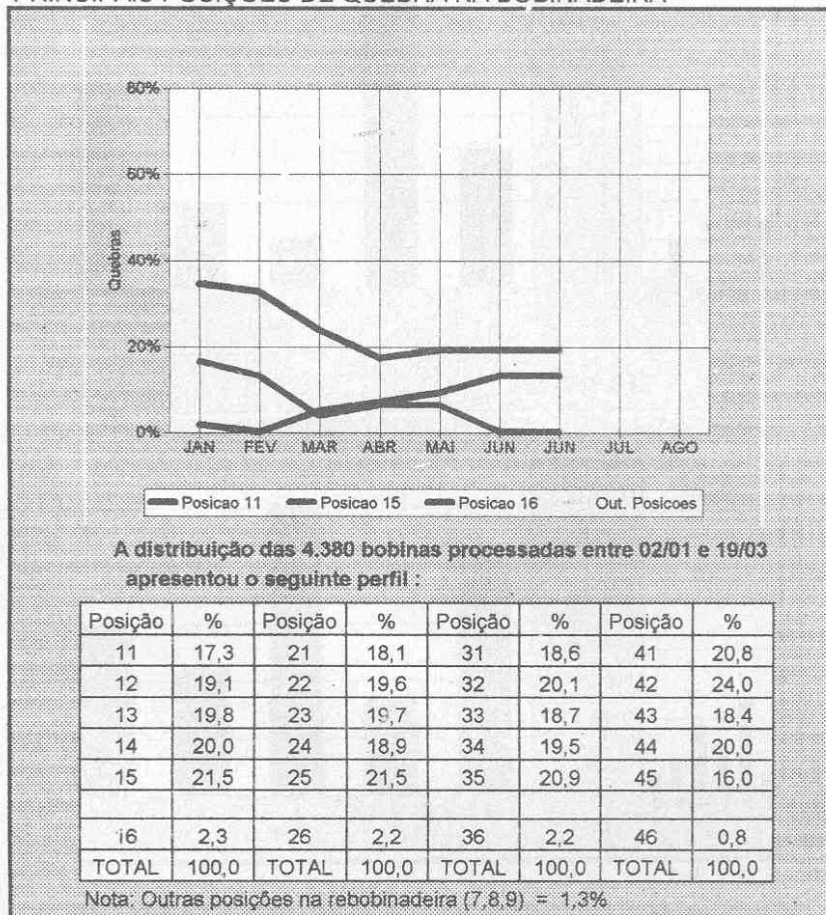
Fig. - 12 QUEBRAS DO PAPEL PISA NO OESP - ANO 1992
 PRINCIPAIS POSIÇÕES DE QUEBRA NA BOBINADEIRA

Nesta figura o gráfico mostra as principais posições de incidência de quebras do papel na bobinadeira. Como se pode observar, destacam-se as posições extremas da bobinadeira, com predominância da posição 11, mesmo com um percentual menor de participação (17,3%) frente às demais posições (19 a 21,5%).
 Reforçando assim a afirmação feita no item anterior de problemas com o papel nessas posições.

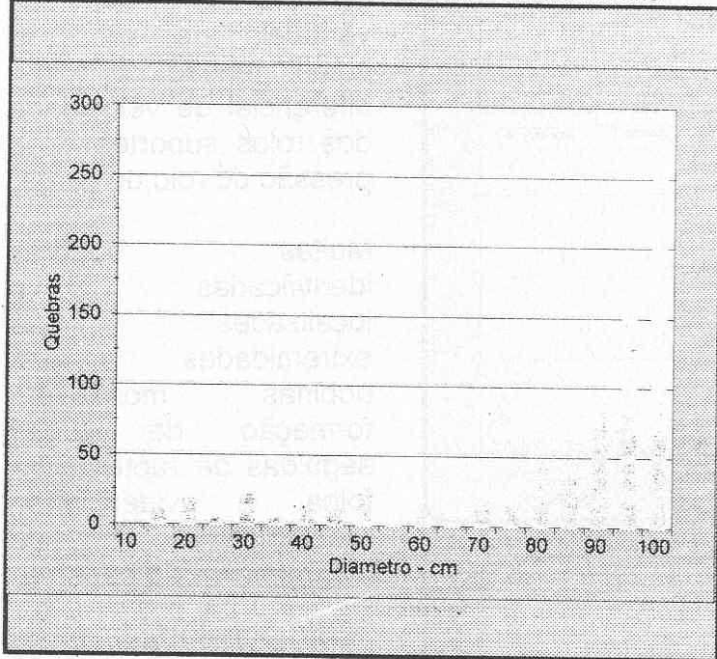
Fig. - 13 QUEBRAS DO PAPEL PISA NO OESP - ANO 1992
 POSIÇÃO DAS QUEBRAS NO DIÂMETRO DAS BOBINAS - JANEIRO A JUNHO

No gráfico da figura 13 fica bastante evidente a existência de um outro problema localizado de quebras do papel PISA. A concentração de quebras localizadas nas extremidades das bobinas nos levou a elaboração de um estudo das possíveis causas ao longo de todo o processo produtivo e do manejo das bobinas.

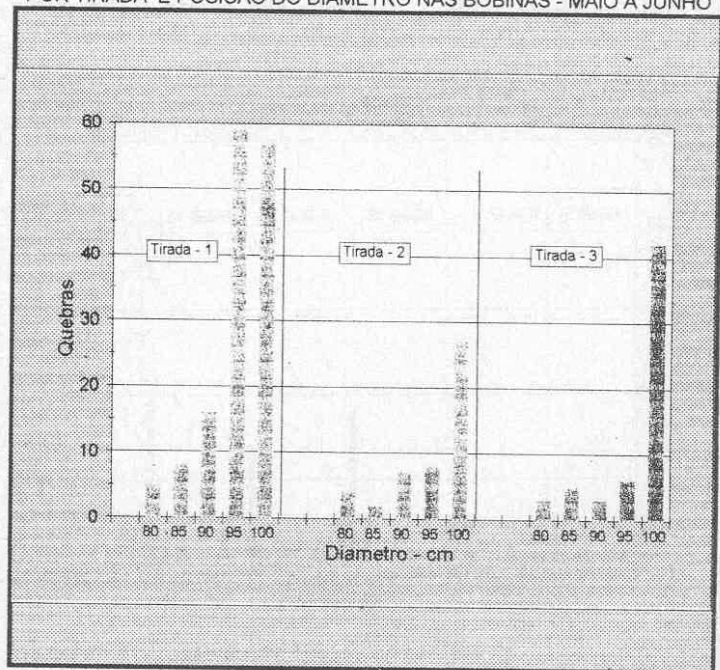
FIG. 14 - QUEBRAS DO PAPEL PISA NO OESP - ANO/92
 POR TIRADA E POSIÇÃO DO DIÂMETRO NAS BOBINAS - MAIO A JUNHO

Comprovamos, por exemplo, no gráfico da figura 14 que, as quebras independiam das tiradas, portanto, descartando a possibilidade deste problema vir a ser da enroladeira.

A quantidade de quebras distribuída entre os diâmetros 75 e 100 correspondeu a 82 % do total, sendo que, na tirada 1 tivemos 91 % das quebras dentro dessa mesma faixa de diâmetro, na tirada 2 foi de 69 % e na tirada 3 alcançou 77 %.

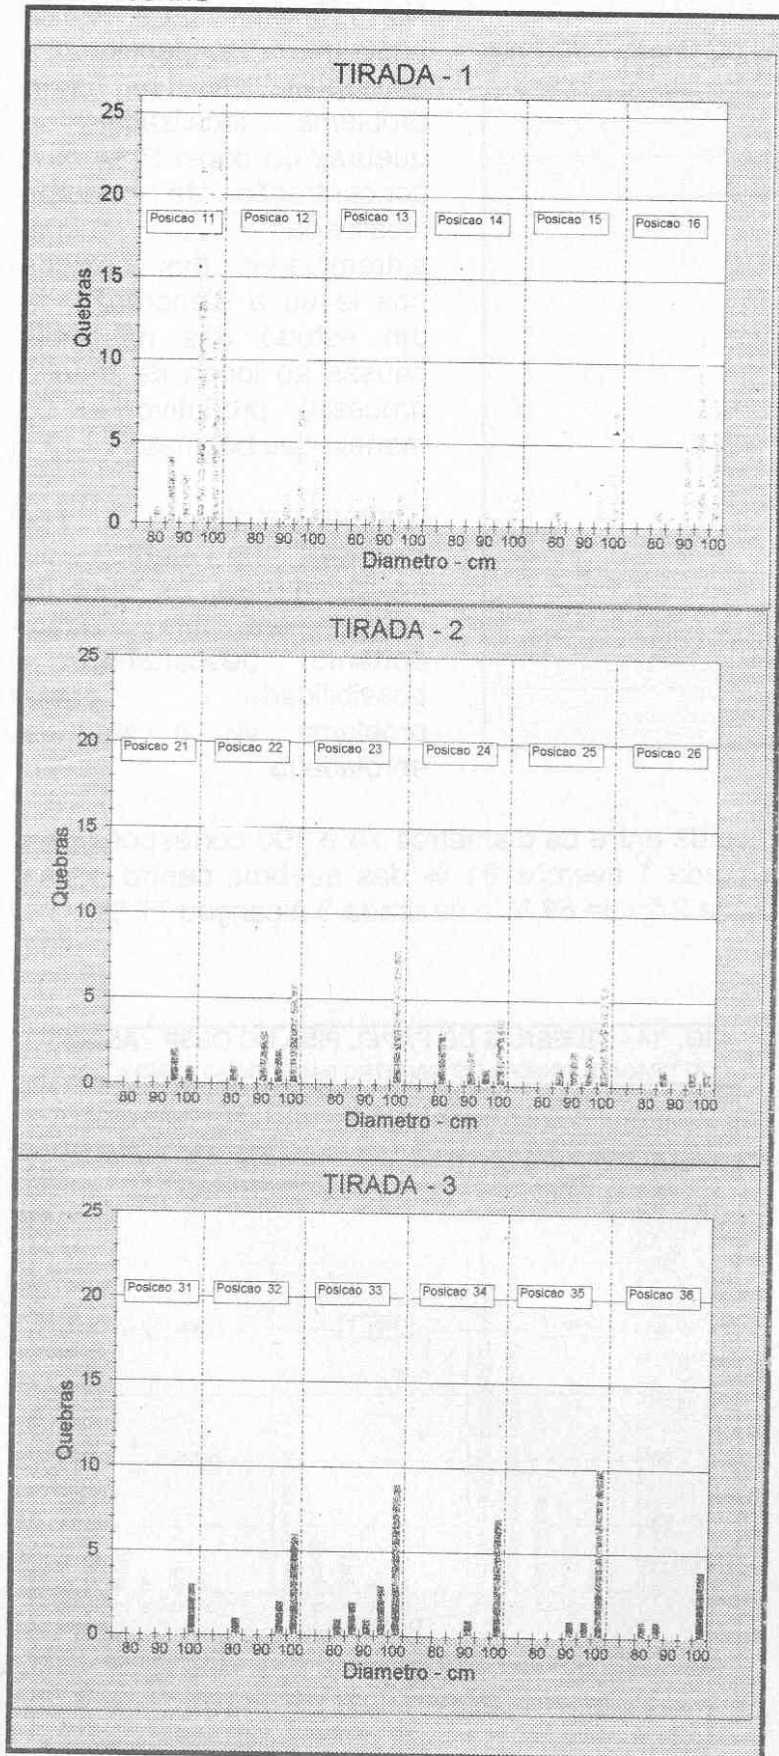
Fig. - 15 QUEBRAS DO PAPEL PISA NO OESP - ANO 1992
 POR POSIÇÃO NA BOBINADEIRA E DIAMETRO NAS BOBINAS
 MAIO A JUNHO

Os gráficos da figura 15 visualizam muito bem a tendência de quebras se localizando nas extremidades das bobinas independentemente das tiradas no rolo jumbo e das posições na bobinadeira. A possibilidade das quebras serem provocadas no manejo das bobinas, principalmente pelo aperto das garras das empilhadeiras machucando o papel não foi descartado, porém, com os cuidados operacionais de manejo e transporte já implantados e, não termos obtido ainda significativa redução do índice de quebras, passou esta hipótese a ficar em segundo plano.

O ponto crítico de análise passou a ser, então, a bobinadeira. Poderíamos estar introduzindo defeitos no papel pelo controle deficiente das variáveis de processo como: tensão da folha, diferencial de velocidade dos rolos suportes e de pressão do rolo de carga.

Muitas quebras identificadas e localizadas nas extremidades das bobinas mostravam formação de rugas seguidas de rupturas da folha, evidenciando problemas de bobinamento do papel.

Este defeito é provocado por uma irregular ou excessiva dureza das camadas de papel externas e, que ao deslizar umas sobre as outras, podem dar origem a formação de rugas e rompimento do papel.

A fábrica começou, então, a atuar de forma mais intensiva no controle dessas variáveis, com cuidado especial na tensão da folha. Ao esticarmos mais a folha para se obter uma maior dureza das bobinas, poderíamos estar introduzindo defeitos na bobina de papel, devido ao excessivo " stress " a que a folha estaria sendo submetida .
